Profilatura avanzata delle gallerie

LA CANNA SUD DELLA GALLERIA NATURALE FOSSINO, SITUATA SULL'A3 AL CONFINE FRA BASILICATA E CALABRIA, È STATA PROFILATA UTILIZZANDO UNA GTF 200 RC, UNA MACCHINA SPECIALE CHE SI È DISTINTA ANCHE IN QUESTA PARTICOLARE APPLICAZIONE

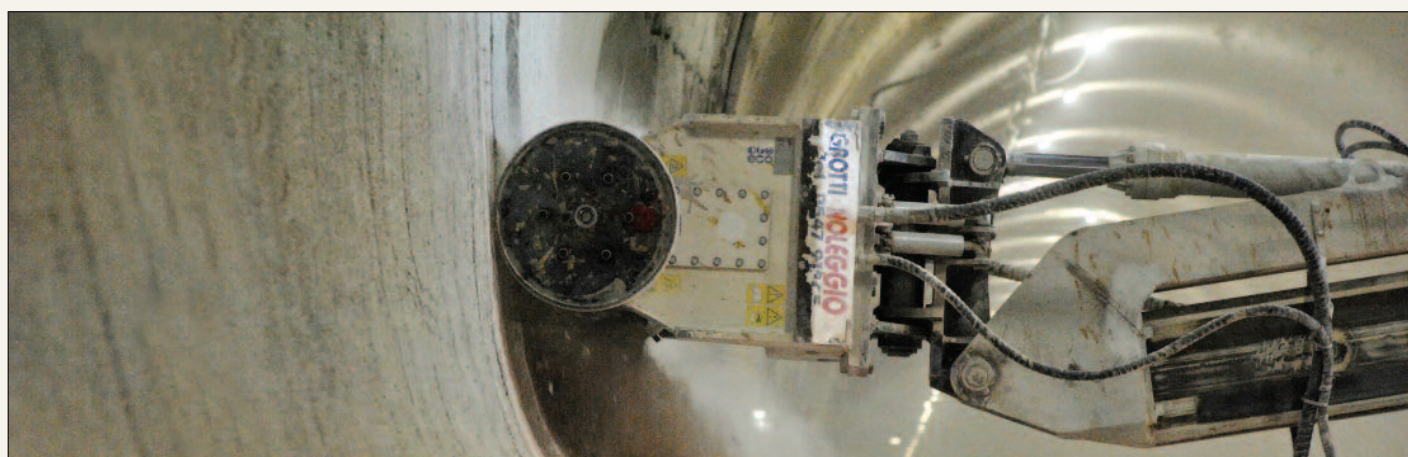
4. La profilatura del calcestruzzo mediante una testa fresante

In canna nord (lunga 1.584 m) si è proceduto con la scarifica di tutto il pacchetto di conglomerato bituminoso, con il successivo abbassamento a martello di 70 cm del piano viabile e quindi con la profilatura del calcestruzzo mediante una testa fresante, partendo da una

profondità di 5 cm nella volta, per poi arrivare progressivamente a 40 cm sui piedritti su ciascun lato.

Questa tecnica di profilatura, che pure ha permesso di portare a termine il lavoro, ha mostrato però forti limiti da un punto di vista della produttività e della regolarità della superficie fresata, ed ha peraltro richiesto tempi eccessivamente lunghi. L'utilizzo della testa fresante, attrezzatura ideale per lo scavo in rocce di limitate durezza o per la profilatura di piccole superfici in calcestruzzo, non si è infatti dimostrata adatta per l'intervento nella galleria Fossino.

Anche se assicurata ad un braccio appositamente modificato e più corto, la testa fresante non si è infatti dimostrata facilmente posizionabile con un normale escavatore, che, per sua natura, non ha la stabilità e precisione di cui questa applicazione necessitava. Il particolare richiedeva invece una macchina capace di potenza idraulica per rimuovere gli spessori richiesti, ma dotata anche di precisione per consentire di seguire la curvatura della volta e dei piedritti.

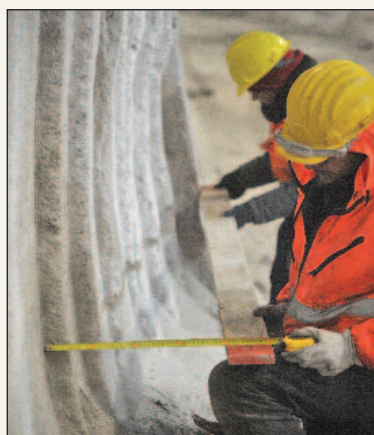
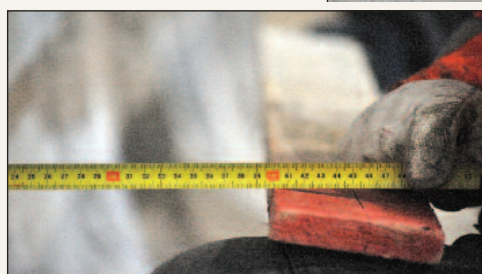
6 e 7. Fresature di 5 cm progressive sino ai 40 cm alla base dei piedritti

Nonostante la GTF 200 RC sia stata impiegata con successo in decine di interventi per la realizzazione di scarifiche del calcestruzzo ammalorato e di canaline, la profilatura necessaria per aumentare di 80 cm la larghezza della sezione di una galleria era un'applicazione nuova, che poneva problematiche mai affrontate. E' vero che anche in questo caso che si trattava di fresare secondo quote precise, ma, a differenza degli altri interventi di scarifica del calcestruzzo già realizzati, bisognava farlo in modo progressivo, partendo appunto una profondità di 5 cm dalla volta per arrivare fino a 40 cm nei piedritti, sempre assicurando uniformità. Esisteva inoltre la necessità di terminare il lavoro su entrambe i lati (ciascuno di 1.596 m) in non più ottocento ore. Questo termine temporale rappresentava un'ulteriore sfida per la produttività, anche perché il lavoro non poteva essere continuativo, in quanto bisognava permettere il passaggio dei mezzi diretti verso uno dei viadotti in fase di ripristino, raggiungibile solo attraverso la canna oggetto dell'intervento. Dopo aver studiato diverse soluzioni, con la consulenza dei tecnici di Grotti Srl è stato individuato un metodo di lavoro che ha permesso

di rispettare tutte le condizioni richieste. Grazie alla precisione del radiocomando e alla risposta dell'idraulica della macchina, tutti gli operatori che si sono succeduti al lavoro sono sempre riusciti a controllare perfettamente i movimenti del braccio e la profondità della fresatura. L'intervento ha peraltro dimostrato l'affidabilità della macchina, che è stata sottoposta ad un lavoro gravoso, operando su tre turni per oltre un mese e mezzo.
